PLAN INSTITUCIONAL DE ARCHIVOS – PINAR
CIUDAD DE PALMIRA – VALLE DEL CAUCA

6. INFORME DE INSPECCIONES PLANEADAS

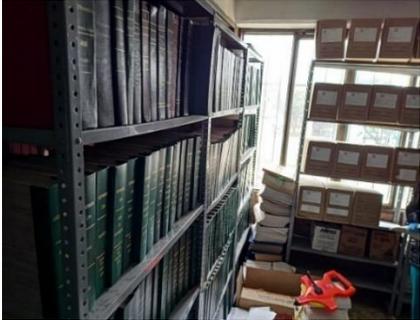
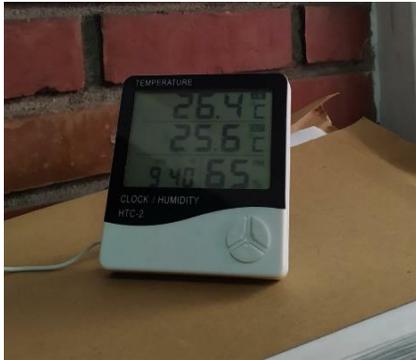
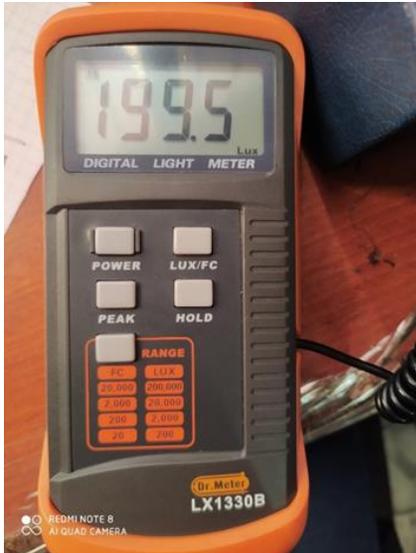
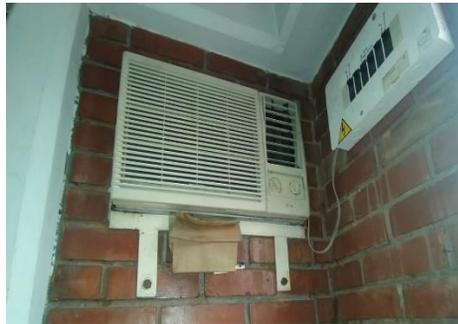
Identificamos un peligro físico en estas imágenes se puede observar que las ventanas no tienen cortinas y los documentos están expuestos a fuente de luz natural directa y artificial.

No se encuentra el depósito de archivo con la temperatura adecuada y esto puede causar humedad a los documentos.

<ul style="list-style-type: none"> Evitar la incidencia de la luz directa sobre documentación y contenedores. Mitigar el riesgo físico instalando cortinas o polarizar los vidrios, para que los documentos no estén expuestos a la fuente de luz natural. Reforzar las ventanas con aislante para vidrios, para que no entre polvo, humo y humedad que puedan afectar los documentos. 	<ul style="list-style-type: none"> José Édison Viveros Muñoz Gerente 		<ul style="list-style-type: none"> Capacitación e implementación de SG-SST. Plan de respuesta ante la emergencia Conformación de la brigada ante la respuesta. Implementación de un programa de orden y aseo

- Condiciones Ambientales Material Documental: Soporte en papel. Temperatura de 15 a 20° C con una fluctuación diaria de 4°C. Humedad relativa entre 45% y 60% con fluctuación diaria del 5%.
- Para radiación visible lumínica, menor o igual a 100 lux. – Para radiación ultravioleta, menor o igual a 70 uw/lumen.
- Como iluminación artificial se podrá emplear luz fluorescente, pero de baja intensidad y utilizando filtros ultravioletas.
- También es recomendable contar con un instrumento de medición como es el Luxómetro que permita rápidamente medir la iluminación real de un ambiente. Y un Termohigrómetro digital para medir la humedad relativa.
- La ventilación interna debe permitir que las condiciones ambientales

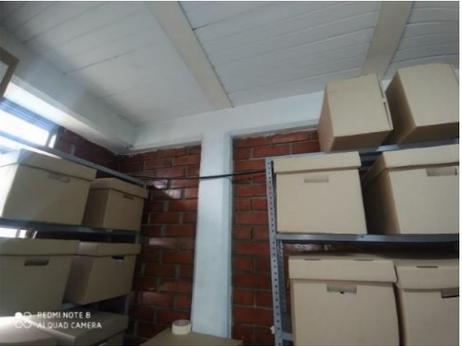
<p>En la imagen se identifica un peligro eléctrico porque los cables presentan una condición en los cuales están expuestos y pueden llegar a ocasionar un riesgo de corto circuito por el cual generaría una pérdida de información.</p>	<ul style="list-style-type: none"> Las instalaciones eléctricas deben estar por fuera del local de depósito en lo posible y deben estar en perfectas condiciones. Se debe mantener un control sobre las instalaciones eléctrica y deben contar con la suficiente protección y mantenimiento. Utilizar señalización.

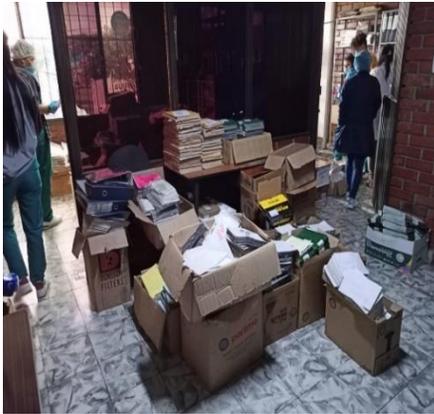
En este espacio podemos identificar un peligro locativo, por lo cual se puede ocasionar un riesgo de caída u obstrucción de la circulación en caso tal de una emergencia, debido al desorden podría fácilmente una persona tener algún tipo de accidente que ocasione daños físicos.

- Se debe contar con personal idóneo y adelantar las acciones correctivas para garantizar las condiciones óptimas del depósito que permitan la conservación documental.
- Utilizar producto que no incremente la humedad ambiental, y que no sean inflamables
- Las unidades de conservación requieren de un programa de limpieza en seco con bayetilla blanca, se deben emplear aspiradoras con filtro de agua o hidro filtro.
- Se recomienda trapear con varsol.

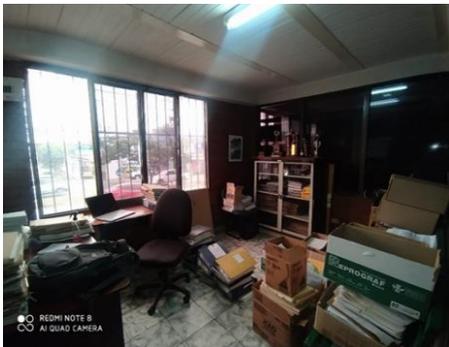
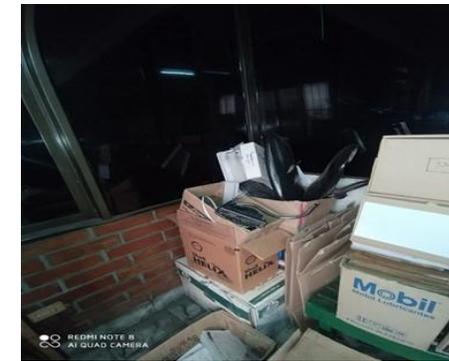
En la foto se puede identificar un riesgo físico (humedad) por que se encuentran materiales y objetos no pertenecientes al archivo y oxidación por ganchos de cosedora en los documentos.

- Se recomienda retirar materiales u objetos no pertenecientes al archivo.
- No colocarles grapas a los documentos

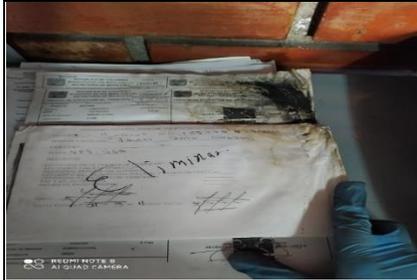
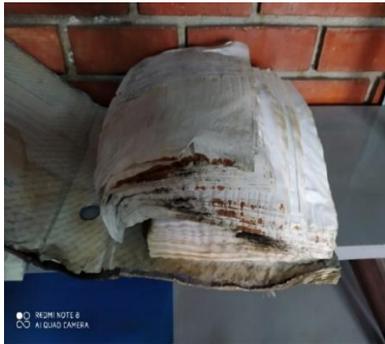
Se identifica un riesgo biológico por la forma de almacenamiento y cambio de temperatura que ocasionan el deterioro de los documentos lo cual son refugio de roedores e insectos transmisores de enfermedades, también los documentos presentan hongos producida por estas mismas condiciones.

- Realizar limpieza periódica y adecuada a la documentación
- Limpiar la documentación y los muebles con un paño seco.
- Se requiere hacer un control de saneamiento básico ambiental (control de plagas)

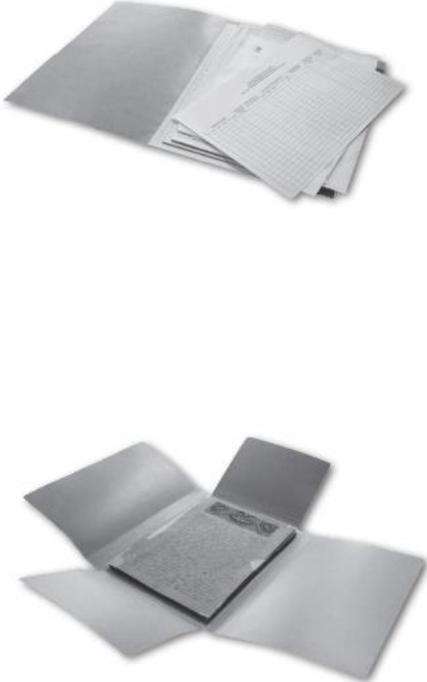
<ul style="list-style-type: none">• La recomendación es que las cajas para Archivo Central sean de Ref. X200 y Ref. AGN, por su sistema de abertura frontal (tipo nevera o puerta) permite que se puedan manipular y consultar los documentos en la estantería donde están almacenados, lo cual es coherente con el uso constante de los documentos en esta etapa de su ciclo vital. Dimensiones internas: ancho: 20 cm. x alto: 25 cm. X largo: 39 cm. Dimensiones externas: ancho: 21 cm. x alto: 26.5 cm. X largo: 40 cm. Cajas, producidas con cartón kraft corrugado de pared sencilla. El cartón corrugado debe tener una resistencia mínima a la compresión vertical (RCV) de 790 ó 930 kgf/m y una resistencia mínima al aplastamiento horizontal de 2kgf/cm2.• En el diseño de las cajas, en particular para las cajas			
--	--	--	--	--

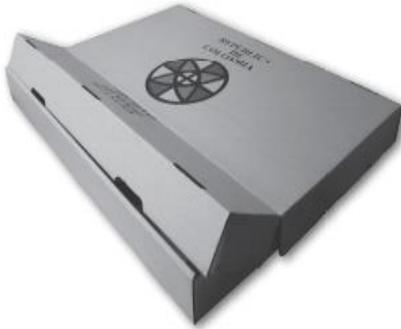
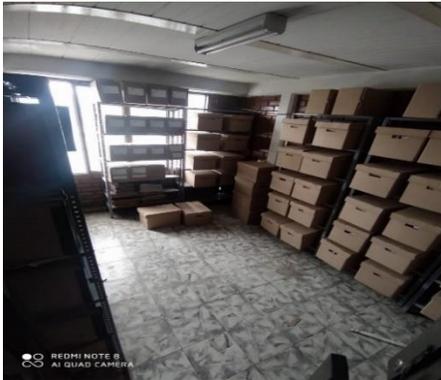
de Archivo Histórico (Ref. X100), pero también se puede implementar para las cajas de Archivo Central (Ref. X200), se debe contar con aditamentos como aletas tipo fuele que garantizan que las unidades al interior se conserven verticales y así se evita su deslizamiento. Las aletas fuele tipo al ir plegadas, quedan en forma de “Z”. Las cajas NO deben tener perforaciones que faciliten la entrada de polvo e insectos y Roedores. Las Dimensiones internas: ancho: 11.5 cm. x alto: 25.5 cm. X largo: 39 cm. Dimensiones externas: ancho: 12.5 cm. x alto: 26.5 cm. X largo: 42.5 cm.

- El material debe ser con cartón kraft corrugado de pared sencilla. El cartón corrugado debe tener una resistencia mínima a la compresión vertical (RCV) de 790 ó 930 kgf/m y una resistencia mínima al

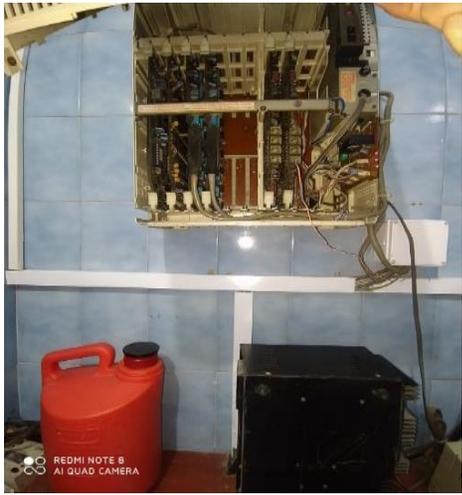
<ul style="list-style-type: none"> • Se recomienda realizar una división entre el baño y el Rap de radios y baterías del Master, debido a que este tiene contacto directo cuando el personal ingresa a esta área. • Implementar sistemas de detección de incendios (llamas, humo o calor), sistemas de alarma capaces de advertir sobre situaciones anormales, tales como el fuego, intrusión de personas o derrames de agua y robo. • Proveer la señalización necesaria que permita ubicar con rapidez los diferentes equipos para la atención de desastres y las rutas de evacuación y rescate de las unidades documentales.

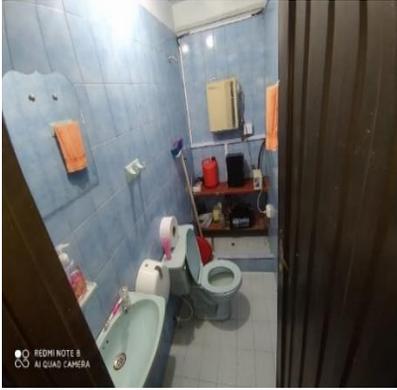
Se puede identificar un peligro eléctrico por falta de señalización y manipulación inadecuada que pueda ocasionar un corto generando un incendio y el área no cuenta con extintores para la intervención del riesgo, debido a que el baño se encuentra cerca del depósito de archivo.

- Se deben usar equipos para la extinción o control del fuego manuales, tales como: extintores de CO2 pueden utilizarse para controlar el fuego clase C (eléctricos o electrónicos energizados), y el ABC multipropósito de polvo químico seco para uso en fuego generado por la combustión de madera, plástico, y materiales combustibles orgánicos como papel y cartón.
- Las instalaciones eléctricas deben cumplir con las normas que requiere un archivo (cables entubados)

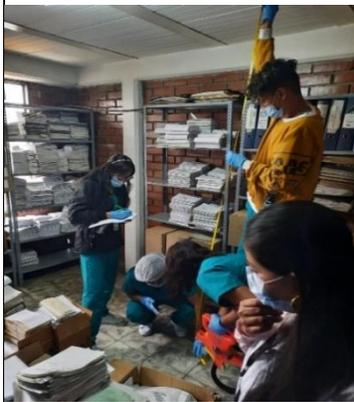
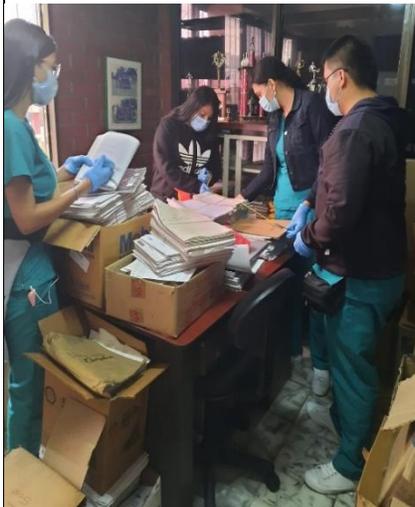
- El total de la medida del archivo acumulado en volumen es 19,648 m³.
- Folios 1'732.953.6
- Toneladas 9,52652928
